## АКТ

обследования технического состояния конструкций балконов в  
многоквартирном жилом доме, расположенном по адресу:  
Ленинградская область, Всеволожский район, поселок Углово,  
дом №5

Заказчик: Администрация МО «Романовское сельское поселение»  
Всеволожского муниципального района Ленинградской области

Исполнитель: ООО «Лаборатория строительной экспертизы»

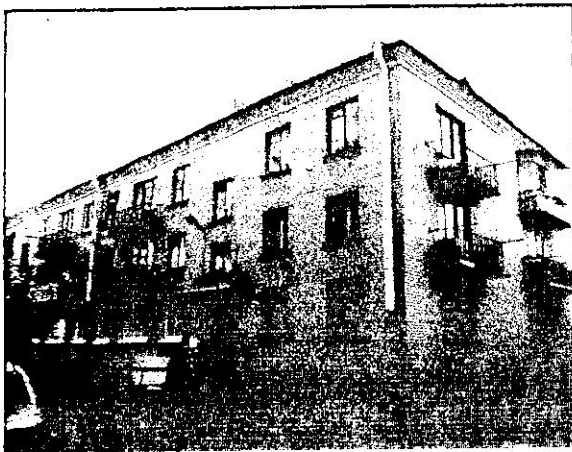
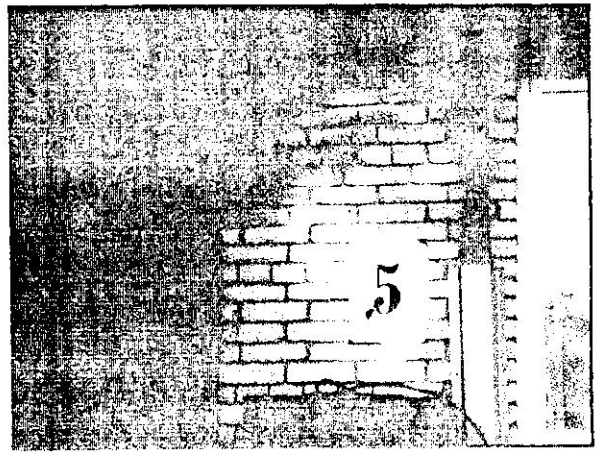
Объект расположен по адресу: Ленинградская область, Всеволожский район, поселок Углово, дом №5. Наружные стены дома выполнены из кирпича, перекрытия железобетонные, балконные плиты железобетонные в количестве 24 штуки (фото 1, 2).

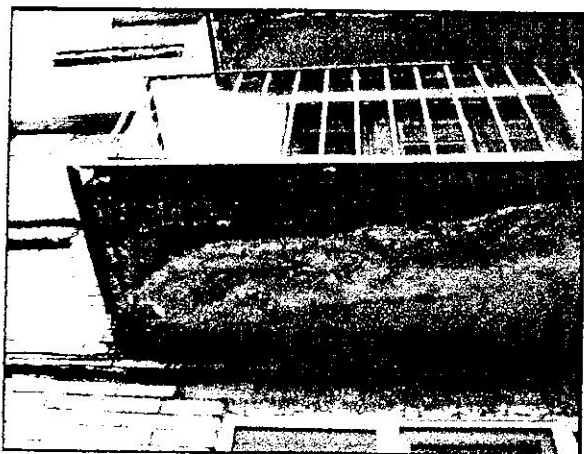
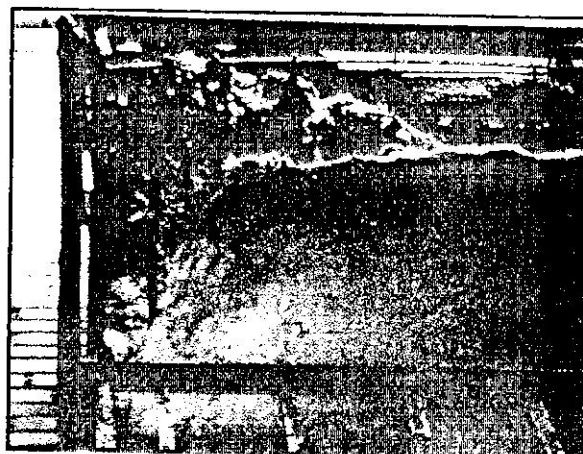
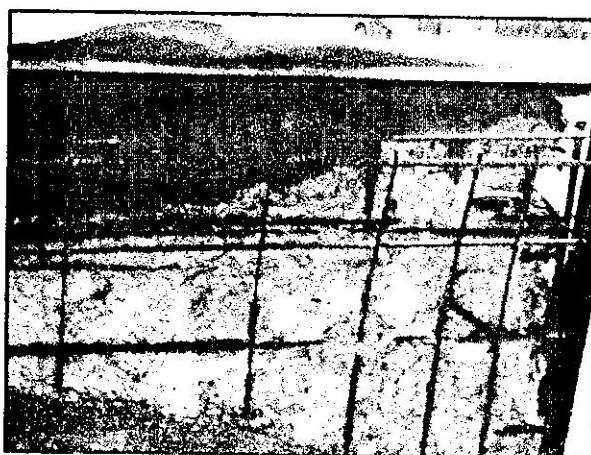
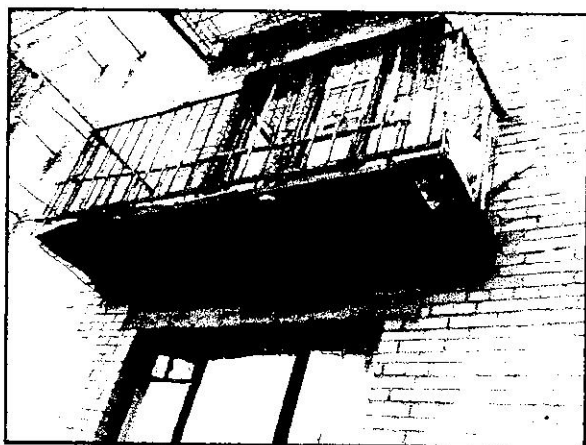
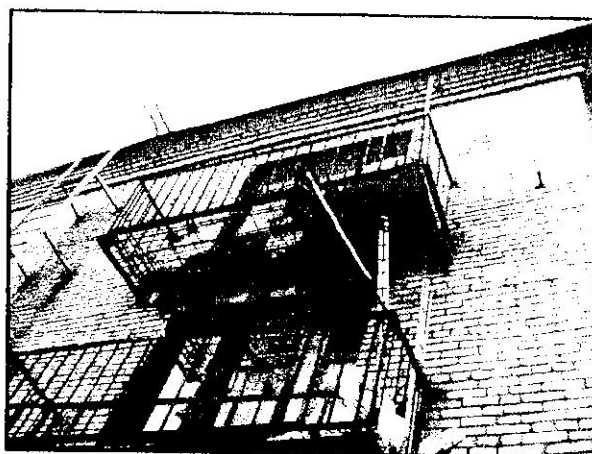
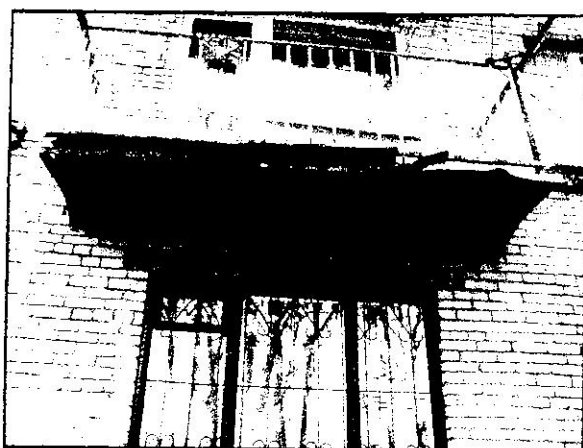
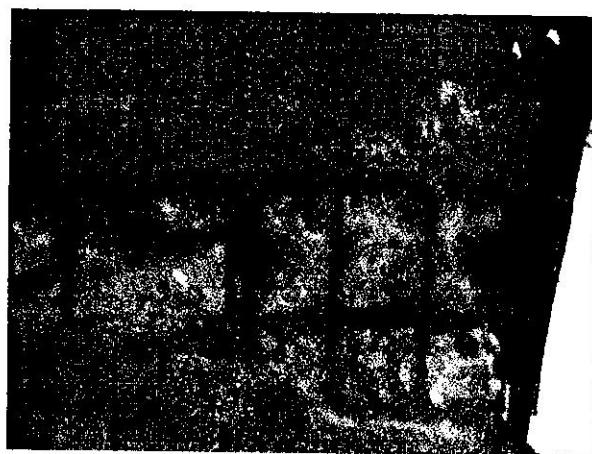
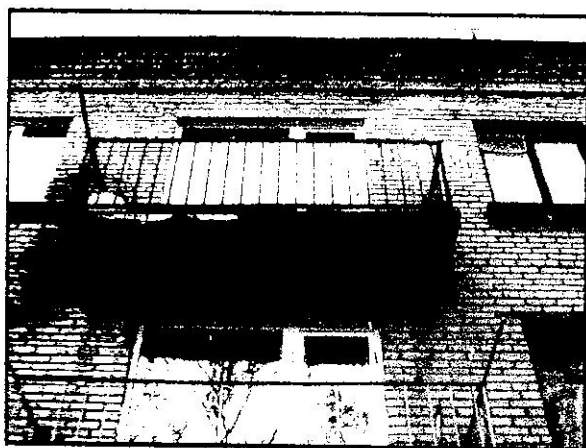
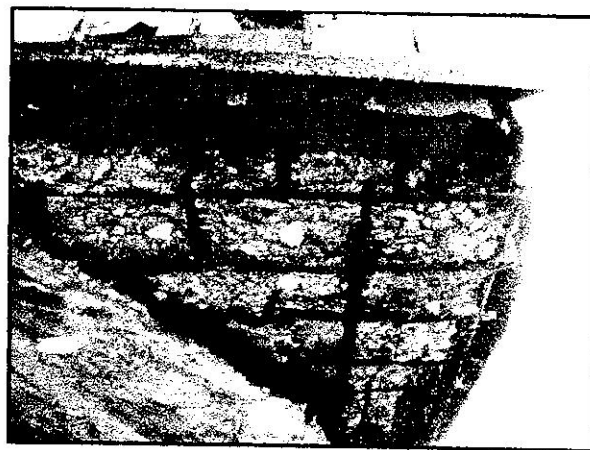
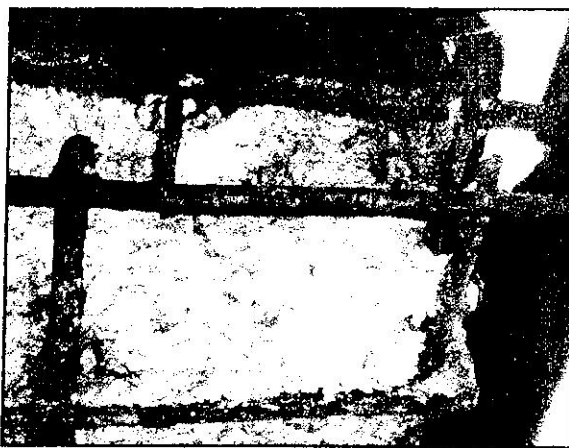
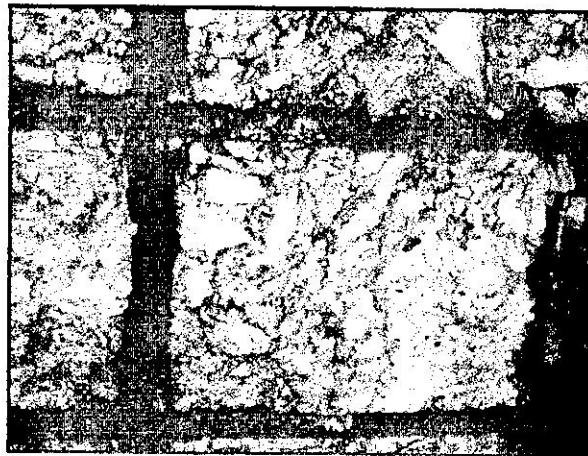
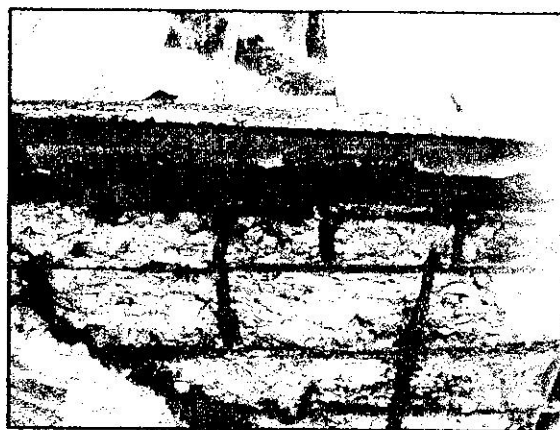
5.2.1 Отслоение по наружному периметру балконных плит нижнего защитного слоя бетона и обнажение несущей арматуры, которая в высокой степени, по всей открытой поверхности, покрыта продуктами коррозии (ржавчиной);

5.2.2 На всех балконных плитах, где отсутствует защитный слой бетона, несущая стальная арматура и стальные закладные детали имеют степень коррозии до 30% от сечения;

5.2.3 На поверхности отдельных балконных плит в количестве семи штук выполнен «косметический ремонт» защитного слоя бетона, на нижней поверхности данных плит обнаружены отдельные участки разрушения бетона и коррозии несущей арматуры;

5.2.4 На отдельных участках плит произошло полное (на всю толщину конструкции) разрушение бетона

6.1. Основываясь на заключениях, изложенных в п.5, эксперты пришли к выводу, что коррозия бетона балконных плит является результатом длительного воздействия на них жидкой (водной) среды и ежегодных, сезонных колебаний температуры на протяжении всего периода эксплуатации объекта и относится к первому типу коррозии бетона. *«Пособие по обследованию строительных конструкций зданий», п. 6.2.1. «Для оценки характера коррозионного процесса и степени воздействия агрессивных сред различают три основных вида коррозии бетона.*

6.2. Коррозия и разрушение стальной несущей арматуры балконных плит объекта является, по мнению экспертов, прямым следствием коррозии бетона плит. «Пособие по обследованию строительных конструкций зданий», п.6.2.7 «Разрушение арматуры в бетоне обусловлено потерей защитных свойств бетона и доступом к ней влаги, кислорода воздуха или кислотообразующих газов. Коррозия арматуры в бетоне является электрохимическим процессом. Поскольку арматурная сталь неоднородна по структуре, как и контактирующая с ней среда, создаются все условия для протекания электрохимической коррозии»;

6.3. Учитывая изложенное в п. 6.1 и 6.2 и опираясь на положения СП 13-102-2003 «Правила обследования несущих строительных конструкций зданий и сооружений», эксперты делают вывод, что балконные плиты объектов, поражённые коррозией бетона и несущей арматуры до 25% от размеров их первоначального сечения имеют **ограниченно работоспособное состояние**, а со степенью коррозии свыше 25% - **недопустимое состояние**.

6.4. Заказчику рекомендуется выполнить демонтаж (разборку) или реконструкцию (что является экономически не целесообразно) существующих балконов, заказать в специализированной организации рабочий проект по демонтажу или реконструкции и восстановлению эксплуатационных характеристик балконных плит дома.
